FACULTATEA DE CONSTRUCȚII

TEZA DE DOCTORAT

**COMPORTAREA DE LUNGĂ DURATĂ
A PEREȚILOR DIN ZIDĂRIE MASIVĂ**

-Rezumat-

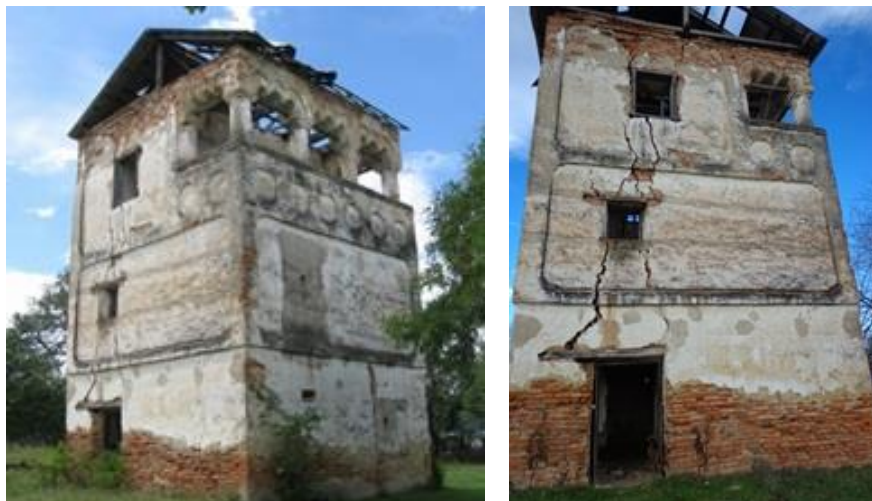
Fig.2 Cula Cioabă Chintescu

Avarii suprastructură	<ul style="list-style-type: none"> • Lipsa acoperișului a dus la degradarea în timp a grinzilor de susținere a zidăriei. • Fisurile pereților sunt accentuate. Fisurarea pereților cât și invadarea acestora de vegetație au dus la deteriorarea tencuielilor exterioare. • Tâmplăria, acolo unde mai există, este puternic deteriorată. • Pardoselile, tencuielile și zugrăvelile, în mare parte, nici nu mai există.
Climă	Zona climatică II ($t_e = -15^\circ\text{C}$)
Umiditate	Media 75%
Adăpostire	Neadăpostită
Management clădire	<ul style="list-style-type: none"> • În 1949 devine proprietatea statului; • după anul 1951 cula a fost folosită ca depozit până în anul 1964; • în 1989 a fost abandonată; • în prezent se află în litigiu între primărie și mostenitori.
Reabilitări în timp	<ul style="list-style-type: none"> • În 1822 restaurare generală; • În 1966 a fost restaurată prin înlăturarea tuturor adaosurilor, aducându-se cula aproape de forma inițială; • În 1967 a devenit muzeu etnografic până în 1989.

Starea actuală	Ruină/precolaps

Cula Cioabă Chintescu, din zidărie de cărămidă se consideră a fi constituită, în principiu, din cinci subansambluri constructive. Modul de depunere (A) a defectelor constatate la construcția din zidărie, sunt cuprinse în tabelul 2, se calculează indicii de afectare și indicii de stare tehnică pentru clădirea analizată.

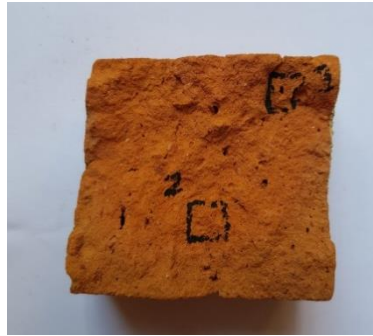
Fig 4 Proba 1.4 cu cele două zone exemplificate

Analiza macroscopică a fost efectuată în incinta Facultății de Mecanică, Craiova, în laboratorul de Studiul Materialelor. Pentru această analiză, microscopică, a elementelor de zidărie, a fost folosit echipamentul stereomicroscop NIKON SMZ 745T dotat cu software NIS-A AMEAS și NIS-A EDF. A fost selectată o bucată din blocul ceramic, dintre probele analizate și au fost studiate două zone. Zonele analizate a fost alese astfel: o zonă cu cât mai multe neregularități și o zonă cât mai plană (fig.4). În urma analizei cu stereomicroscopul au rezultat imaginile din figurile 5 și 6.

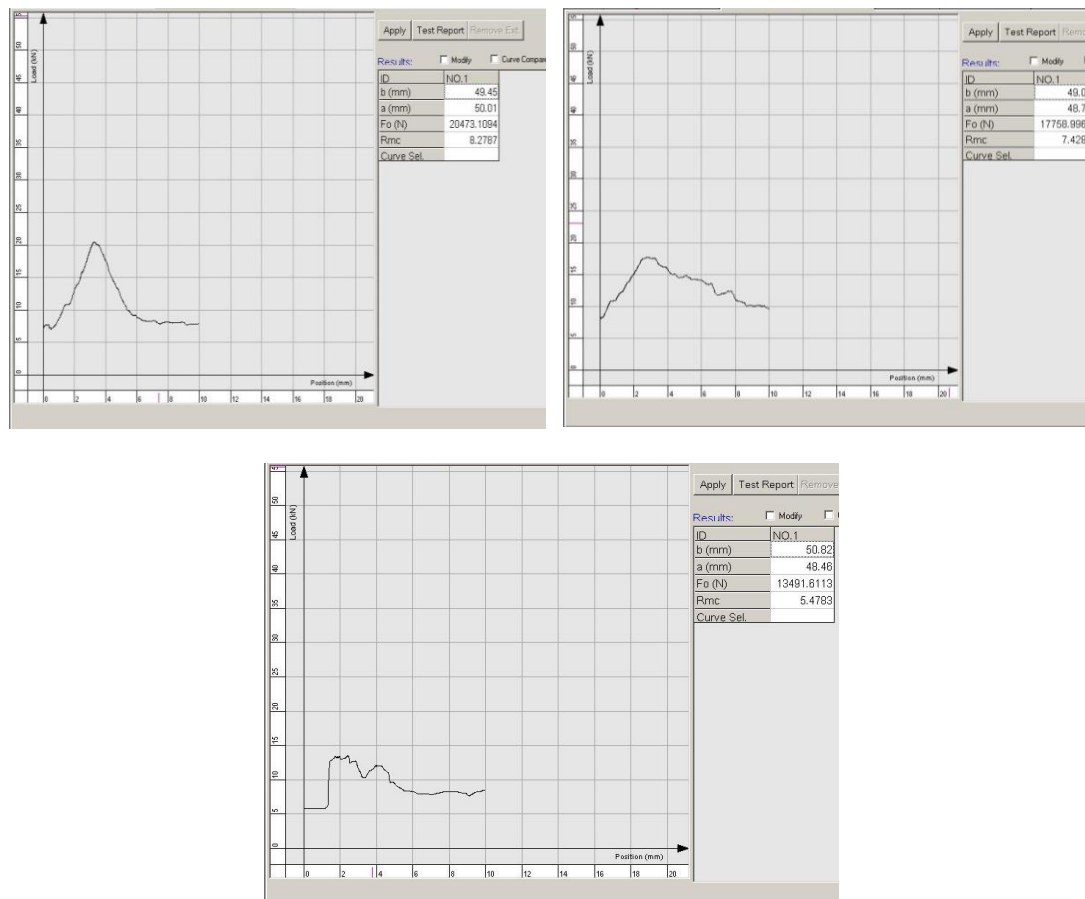
Fig.8. Diagramele testului la compresiune

Diagramele generate de echipamentul de comandă, control și măsurare al mașinii de testat universală SANS, pentru epruvetele 1.4.1, 1.4.2 și 1.4.3, sunt exemplificate în figura 8.

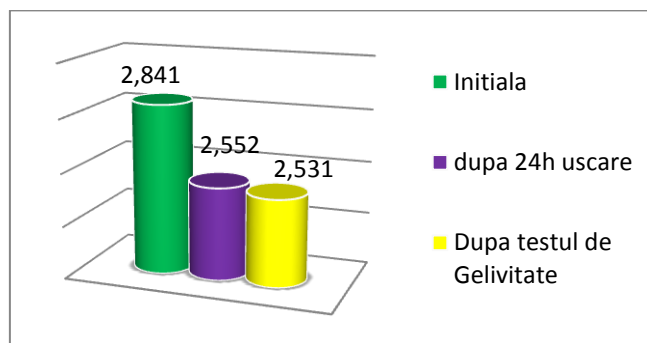
Fig. 9 Graficul pierderilor de masă [kg] pentru proba 1.4

Centralizarea valorilor masei probei 1.4 este exemplificată în figura 9. Pierderea de masă, conform formulei (6.6) este de 0,83 %.
